ZNALECKÝ POSUDEK

č.91-05/2015

Stanovení příčin vzniku mnohačetných trhlin na fasádním plášti

Nemovitost: **Bytový dům Podpěrova 6, Brno - Medlánky**

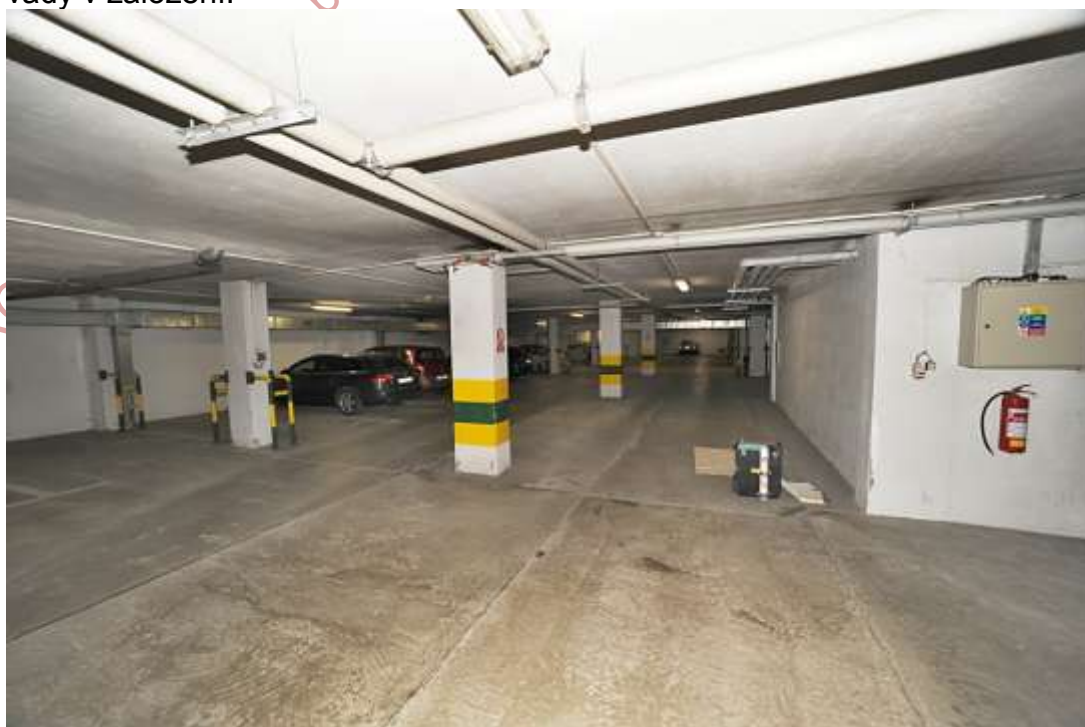
konstrukce v nejnižším podlaží, tj. v 1.PP lze konstatovat, že založení objektu na velkoprofilových pilotách zn.FRANKI DN500 nevykazuje vady a založení stavby není samo o sobě, ani ve spojení s jinými vadami, příčinou vzniku trhlin na fasádním plášti.

K jednoznačnému tvrzení, že založení nevykazuje vady, mě opravňují výsledky podrobné prohlídky stavu podlahy 1.PP (podzemních garáží) a spodního líce stropu 1.NP. Ani na jedné z kontrolovaných konstrukcí jsem neidentifikoval vznik a rozvoj statických trhlin. Zde je nutné upozornit, že v případě deformace nosného skeletu budovy způsobené nestejnorodým poklesem založení, by muselo dojít k rozvoji statických trhlin v betonové podlaze garáží i na spodním líci stropu 1.NP. Kromě několika trhlin v podlaze, jejichž příčinou je zjevně rozčlenění podlahy do chybně zvolených dilatačních celků (na sloup vždy musí navazovat rastr dilatačních spár), nevykazují obě kontrolované konstrukce trhliny, které by signalizovaly vady v založení.

Foto č.3: 1.PP – podzemní garáže. Betonové podlaha ani stropní konstrukce nevykazuje vady způsobené případným poklesem založení objektu
Zdroj: Fotodokumentace z místního šetření

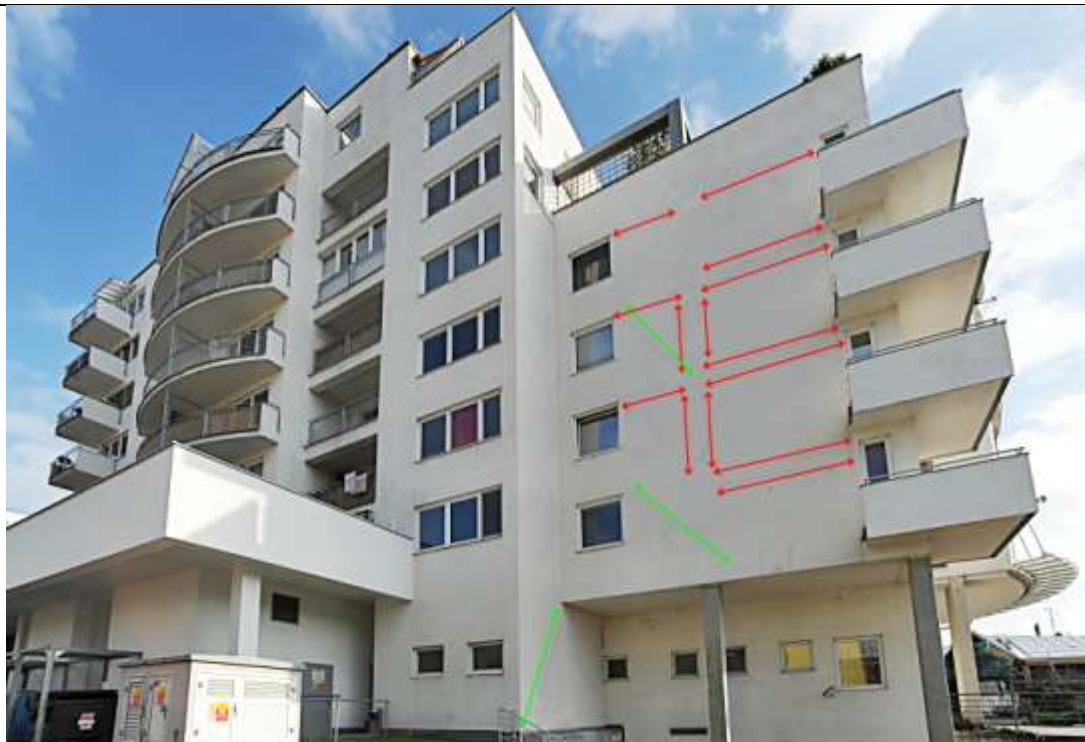
Foto č.4: **Západní fasáda.** Barevné vyznačení nejvýraznějších trhlin na povrchu fasádního pláště. Červeně vyznačeny dilatační trhliny v místě přechodu nesterjnorodých podkladů fasádní omítky (desky Lignopor x tvárnice Ytong), zeleně vyznačeny trhliny způsobené přitížením výplňového zdiva díky průhybu obvodových horizontálních železobetonových ztužidel v úrovni stropní konstrukce každého podlaží.
Zdroj: Fotodokumentace z místního šetření

- b.3) nebylo realizováno pevné připojení mezi vertikálními železobetonovými prvky a pórobetonovým zdivem (vložené kotvy). V případě, že bylo záměrem styk řešit jako pružné připojení (vhodnější řešení), chyběla zase dilatace v omítkové vrstvě. Dilatační spára v omítkové vrstvě se dodatečně samovolně vytvořila divokou trhlinou (na fotografiích označenou vždy červeně)

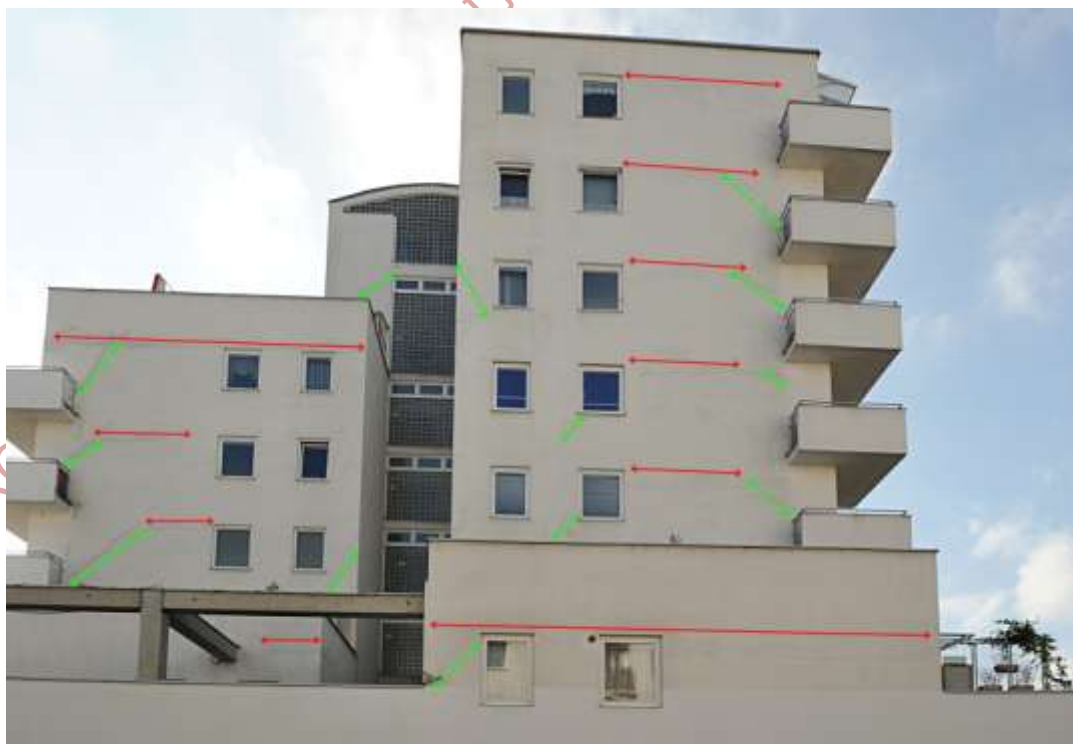
Foto č.5: **Severní fasáda.** Barevné vyznačení nejvýraznějších trhlin na povrchu fasádního pláště.
Zdroj: Fotodokumentace z místního šetření

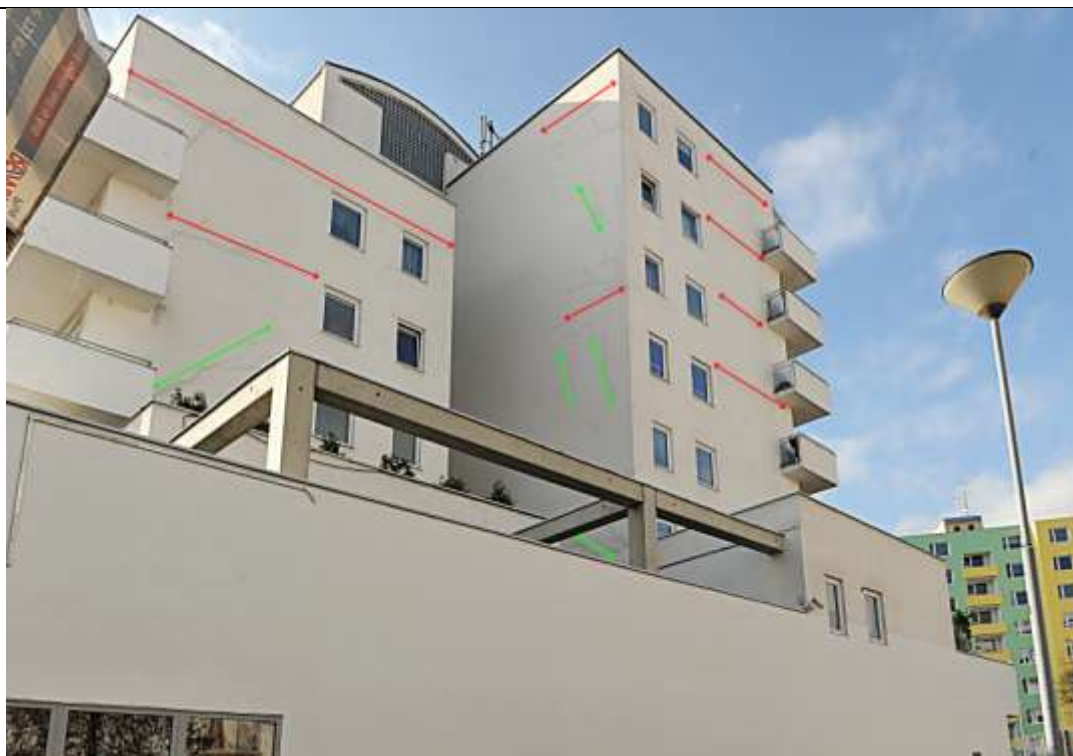
Foto č.6: **Severní fasáda.** Barevné vyznačení nejvýraznějších trhlin na povrchu fasádního pláště.
Zdroj: Fotodokumentace z místního šetření

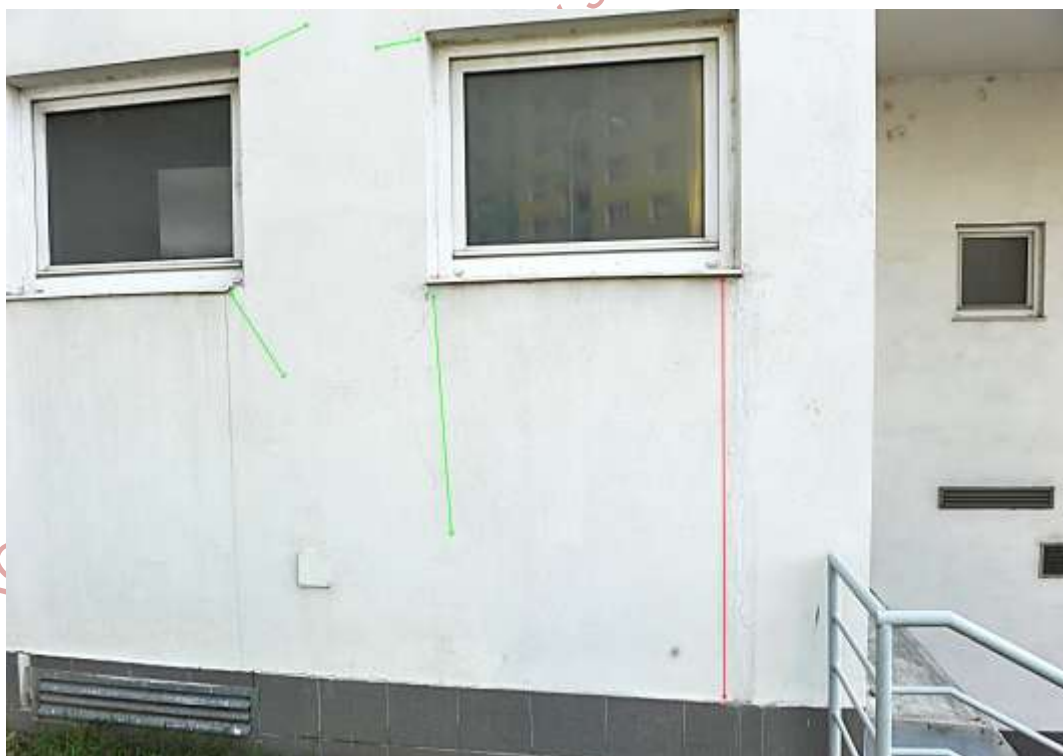
Foto č.7: **Západní fasáda.** Okenní otvory v 1.NP s projevem statických trhlin způsobených přetížením výplňového fasádního zdiva průhybem obvodových železobetonových ztužidel – vyznačeny zeleně. Červeně vyznačeny dilatační trhliny v místě přechodu nesterjnorodých podkladů fasádní omítky (desky Lignopor x tvárnice Ytong)
Zdroj: Fotodokumentace z místního šetření

jedná o přetížení příček stropy, ve fasádě o přetížení výplňového zdiva obvodovými ztužidly. U fasády tento stav signalizují i statické trhliny v rozích okenních otvorů. Neschopnost zdícího materiálu sledovat průhybovou křivku podpurné konstrukce (monolitická obvodová železobetonová ztužidla) zapříčiňuje vznik a rozvoj rozevřených a ze svislice posunutých šikmých trhlin

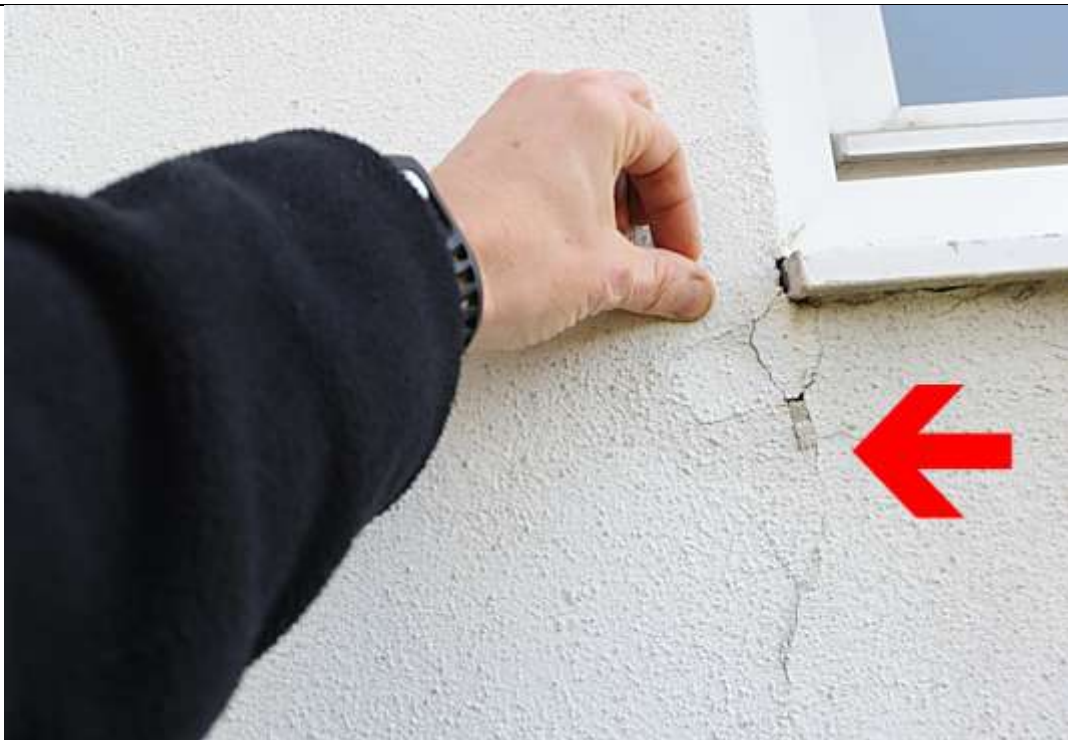
Foto č.8: **Západní fasáda.** Detail fasády u okenního parapetu v 1.NP s projevem statických trhlin způsobených přetížením výplňového fasádního zdiva průhybem obvodových železobetonových ztužidel
Zdroj: Fotodokumentace z místního šetření

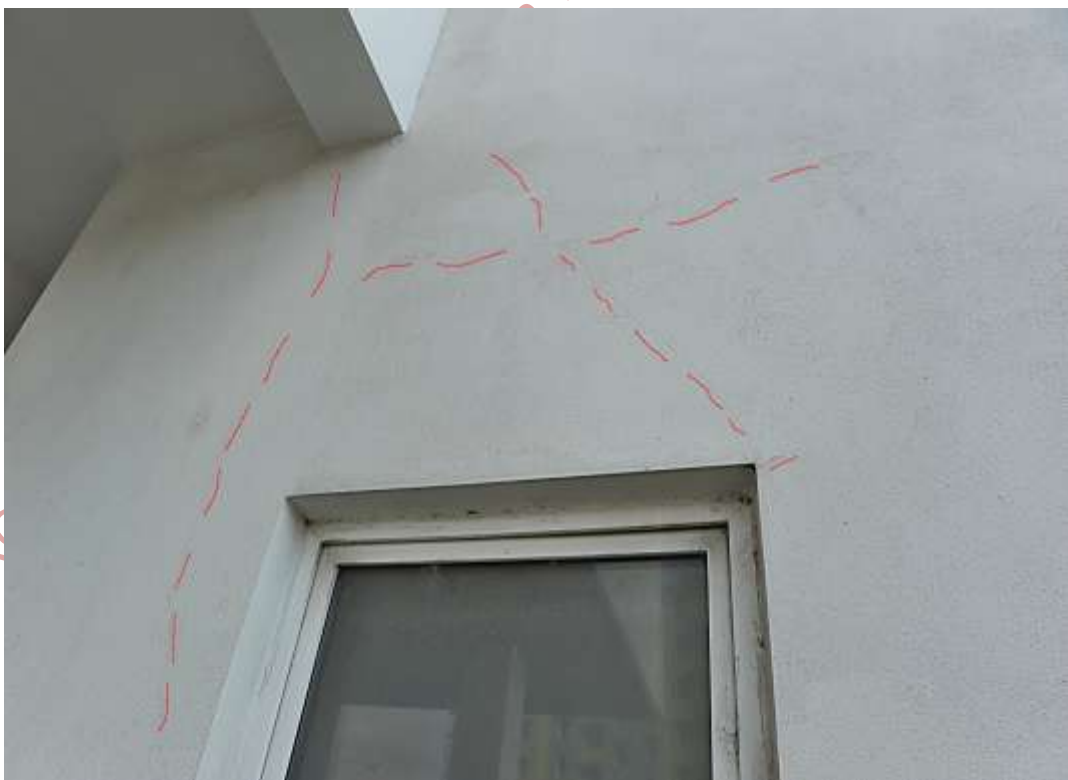
Foto č.9: **Západní fasáda.** Plocha fasády je protkaná sítí nepravidelných vlásečnicových trhlin
Zdroj: Fotodokumentace z místního šetření

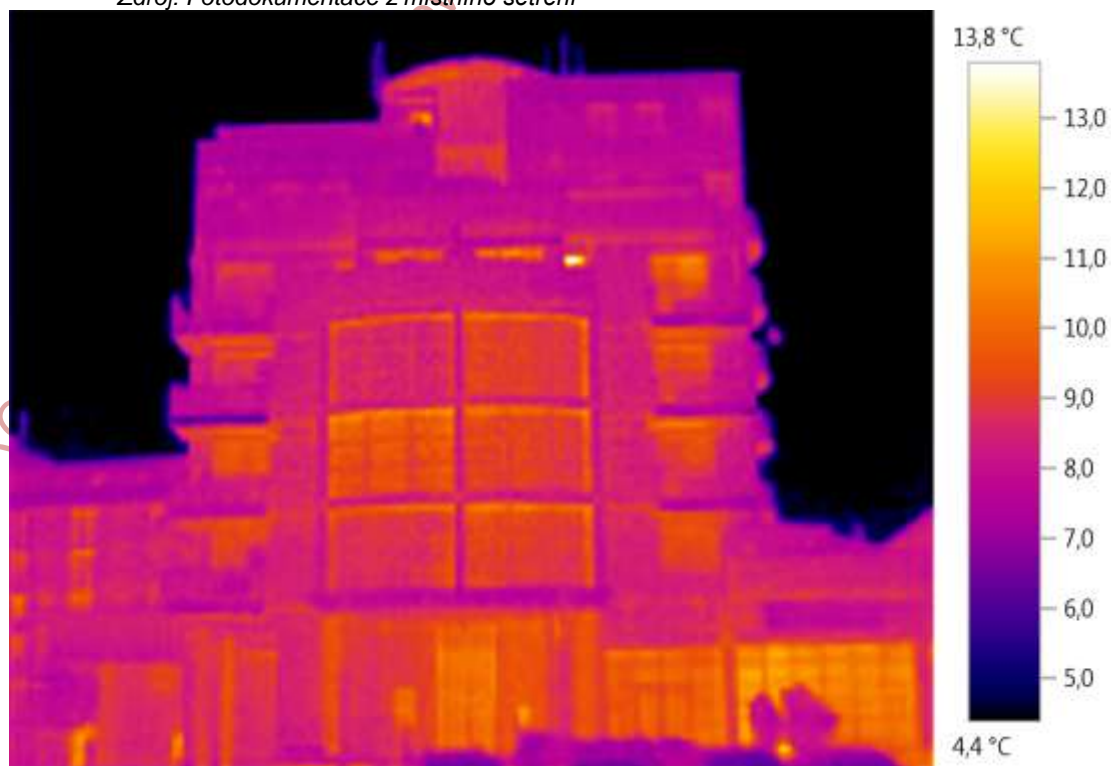
Foto č.11: **Jižní fasáda.** Termovizní snímek dokumentující zvýšenou povrchovou teplotu fasády v místech železobetonových stropních ztužidel, sloupů skeletu, ale i vykrakorcovaných balkónů
Zdroj: Fotodokumentace z místního šetření

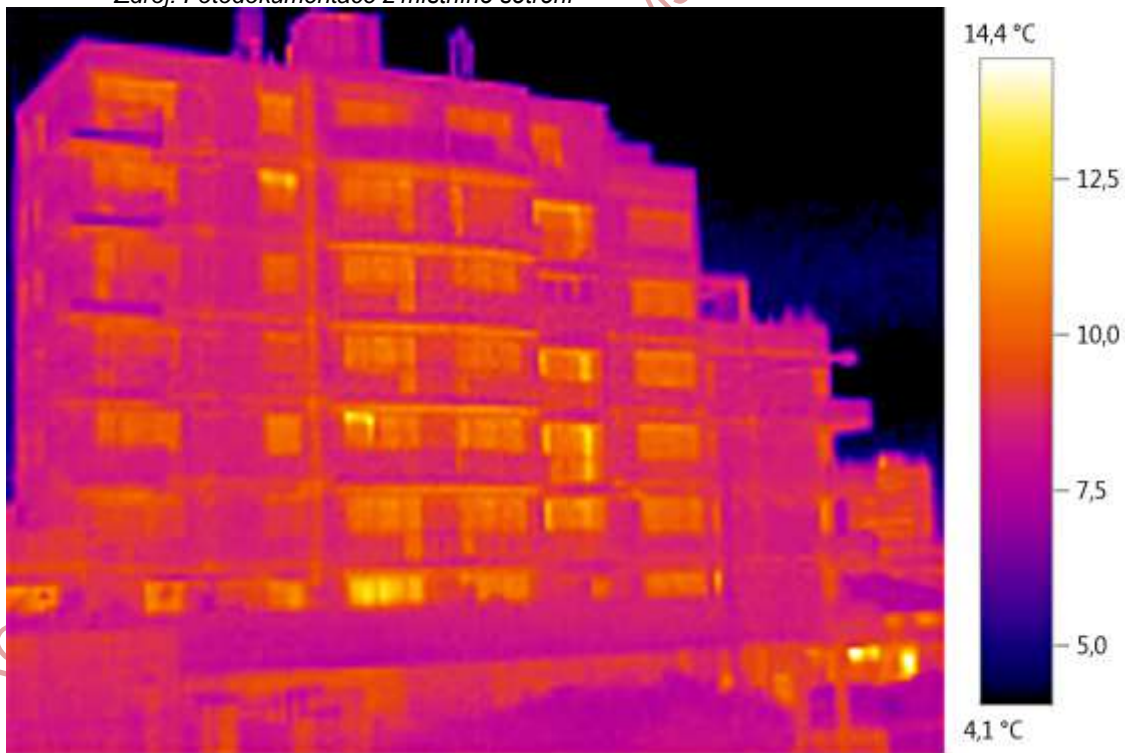
Foto č. 13: **Západní fasáda.** Termovizní snímek dokumentující zvýšenou povrchovou teplotu fasády v místech železobetonových stropních ztužidel, sloupů skeletu, ale i vykrakorcovaných balkónů
Zdroj: Fotodokumentace z místního šetření

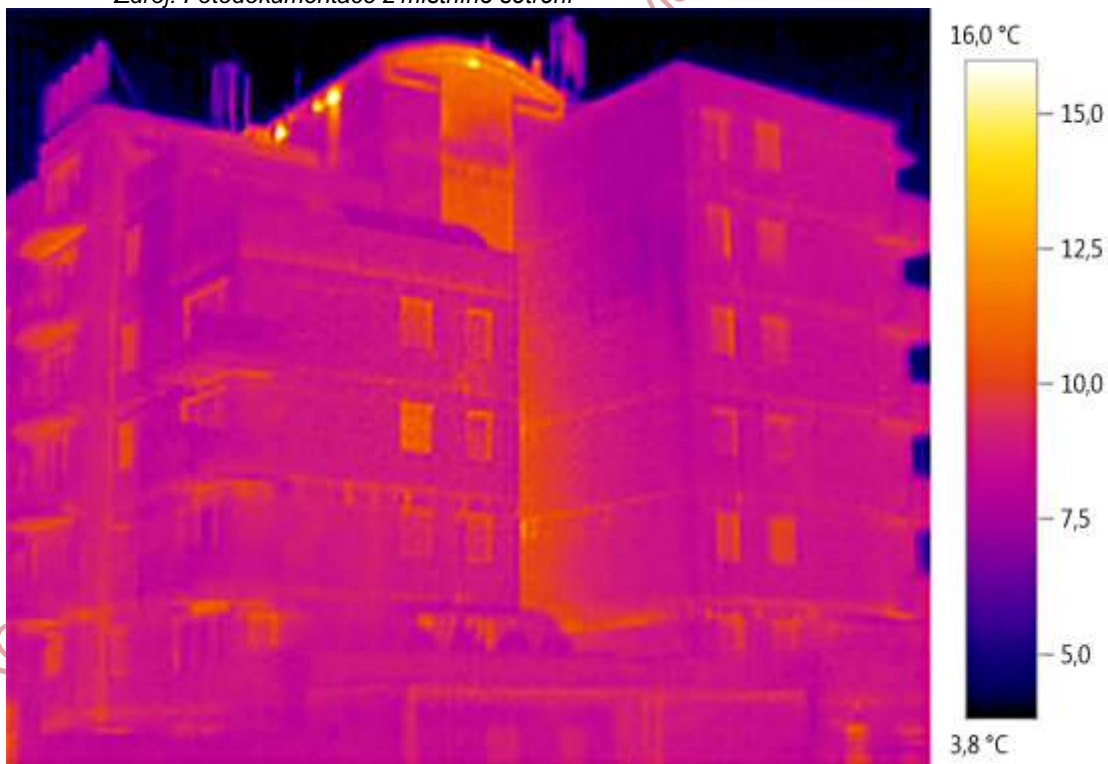
Foto č. 15: **Severní fasáda.** Termovizní snímek dokumentující zvýšenou povrchovou teplotu fasády v místech železobetonových stropních ztužidel, sloupů skeletu, ale i vykrakorcovaných balkónů
Zdroj: Fotodokumentace z místního šetření

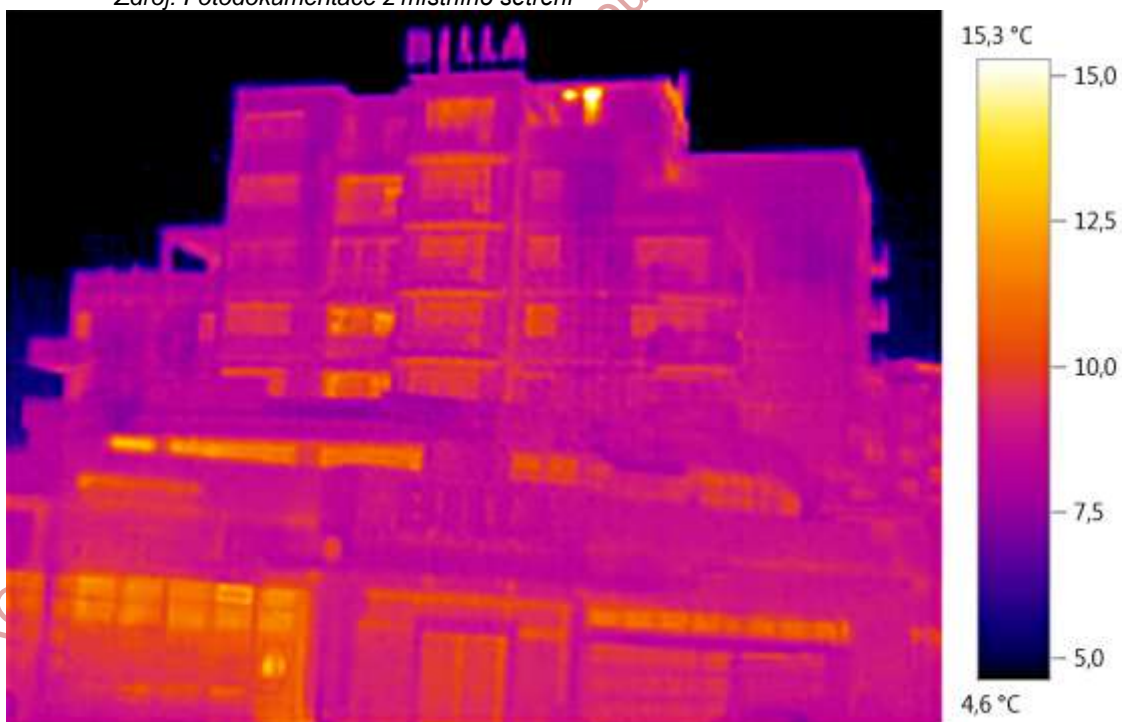
Foto č. 17: **Východní fasáda.** Termovizní snímek dokumentující zvýšenou povrchovou teplotu fasády v místech železobetonových stropních ztužidel, sloupů skeletu, ale i vykrakorcovaných balkónů
Zdroj: Fotodokumentace z místního šetření

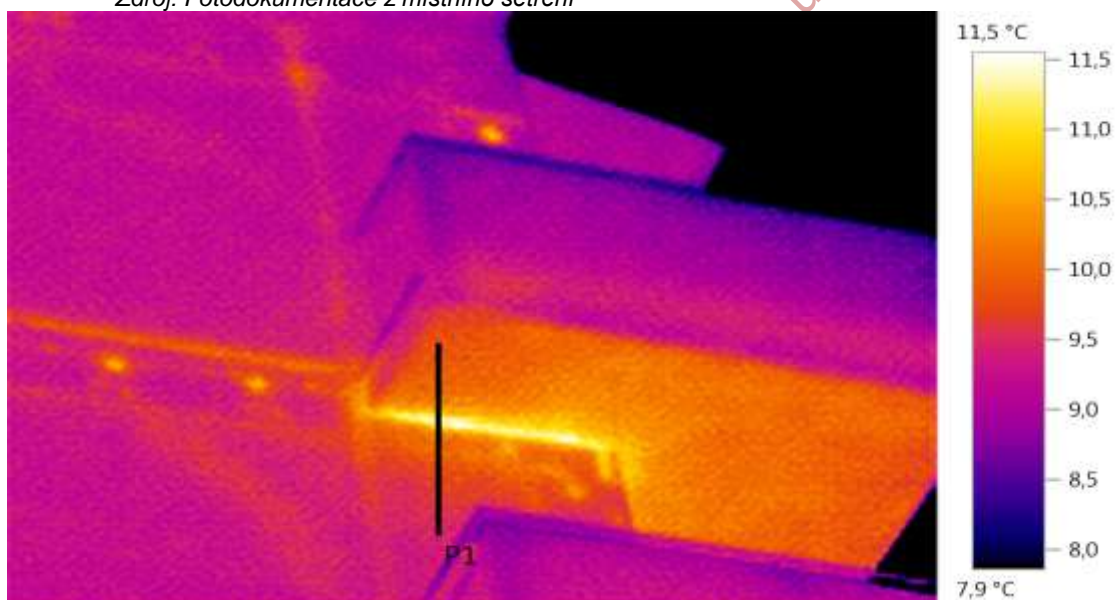
Foto č. 19: **Termovizní snímek detailu průniku balkónové desky s fasádou** s vyznačením přímky měření povrchové teploty
Zdroj: Fotodokumentace z místního šetření

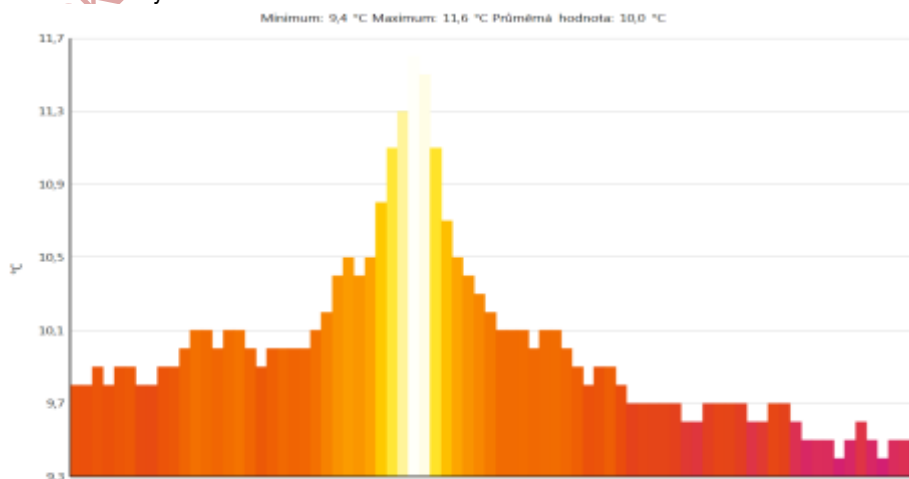
Foto č. 20: **Diagram povrchové teploty** signalizuje výrazný tepelný most
Zdroj: Výstup z programu Testo IRSoft

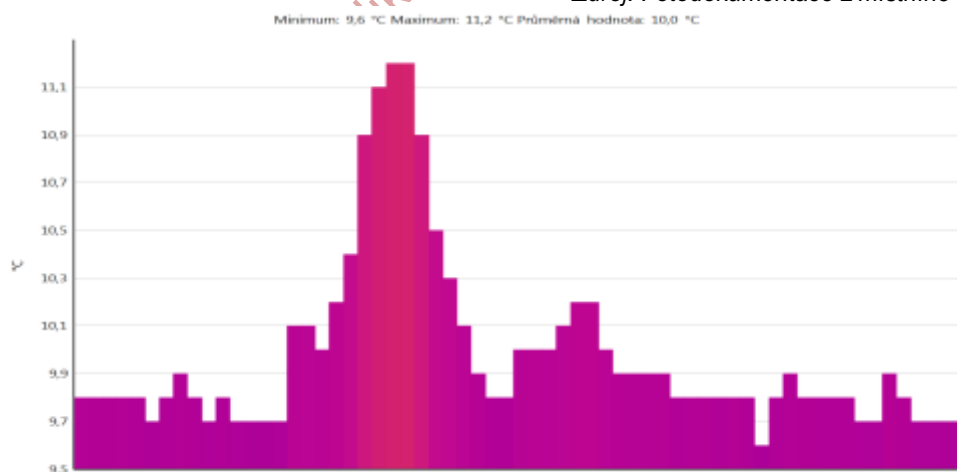
Foto č.20: **Diagram povrchové teploty** signalizuje výrazný tepelný most
Zdroj: Výstup z programu Testo IRSof

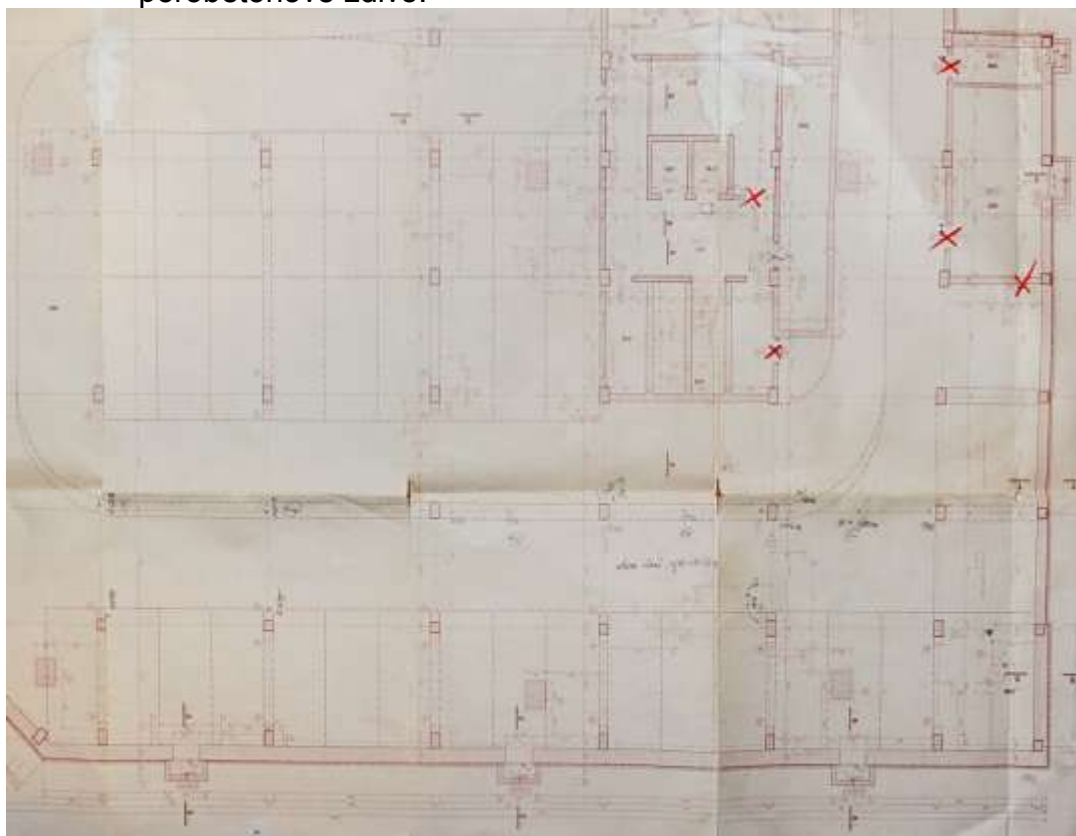
zdokumentování průhybů stropní desky a dospěl ke zjištění, že reálné průhyby stropní desky dosahují hodnot 23mm až 49mm při osovém rozpětí podpor 7500mm, což signalizuje průhyby i 1/153 rozpětí. Tato hodnota je velmi blízká mezní hodnotě 1/153 a lze tedy předpokládat, že statický návrh nijak neomezoval štíhlost nosných prvků a nezabýval se posouzením možného vzniku trhlin v pórobetonovém zdivu z tvárnic Ytong. Reálné hodnoty naměřených průhybů jsou vyšší, než limitní hodnota, kterou snese pórobetonové zdivo.

Foto č.9: **Půdorys 1.PP.** Vyznačení trhlin v podlahové konstrukci v garážích, naměřené hodnoty světlé výšky v místě podpor a v polovině rozpětí mezi podporami
Zdroj: viz Podklad 1.1.1
