ZNALECKÝ POSUDEK

č.91-05/2015

Stanovení příčin vzniku mnohačetných trhlin na fasádním plášti

Nemovitost: **Bytový dům Podpěrova 6, Brno - Medlánky**

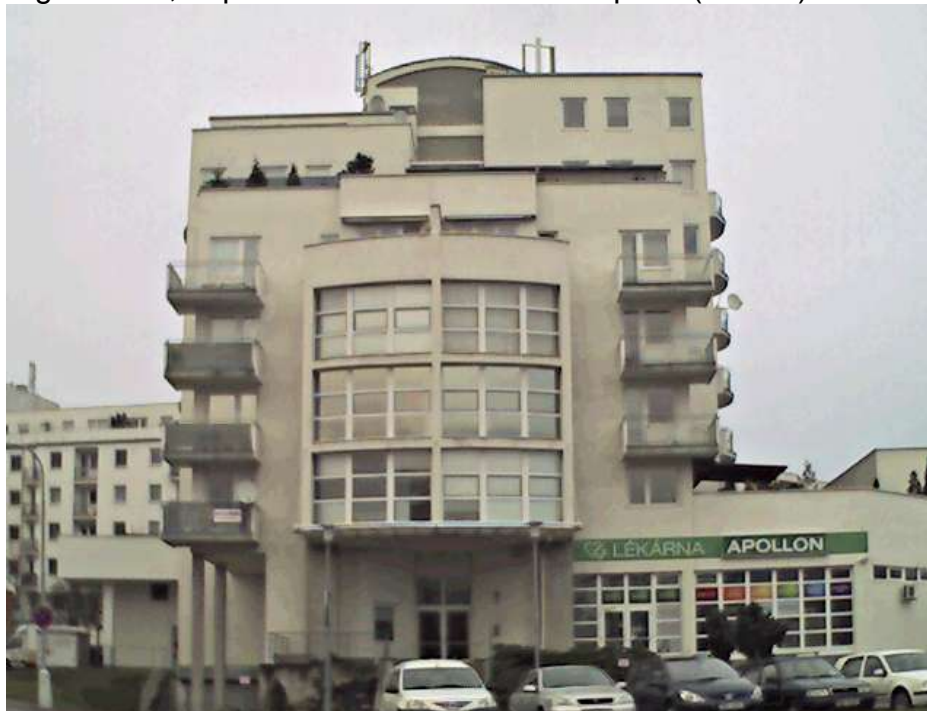
S cílem dohledat výrazné teplotní anomálie, které v určitých případech mohou indikovat i povrchově neprokreslené trhliny ve výplňovém zdivu, jsem provedl termovizní diagnostiku obvodového pláště. Termovizní snímky mimo jiné dokladují, že fasádní plášť je z tepelně-izolačního hlediska nevyhovující a dříve či později bude nutné řešit jeho komplexní regenerace, např. formou kontaktního zateplení (ETICS).

Foto č.10: **Jižní fasáda.** Reálný snímek termovizní kamerou
Zdroj: Fotodokumentace z místního šetření

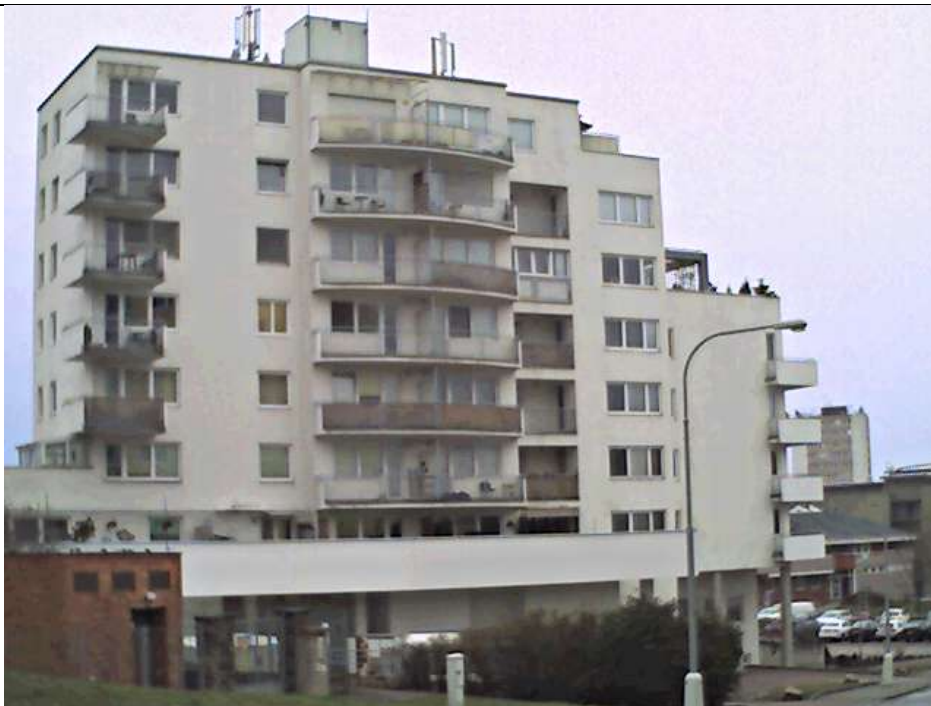
Foto č. 12: **Západní fasáda.** Reálný snímek termovizní kamerou
Zdroj: Fotodokumentace z místního šetření

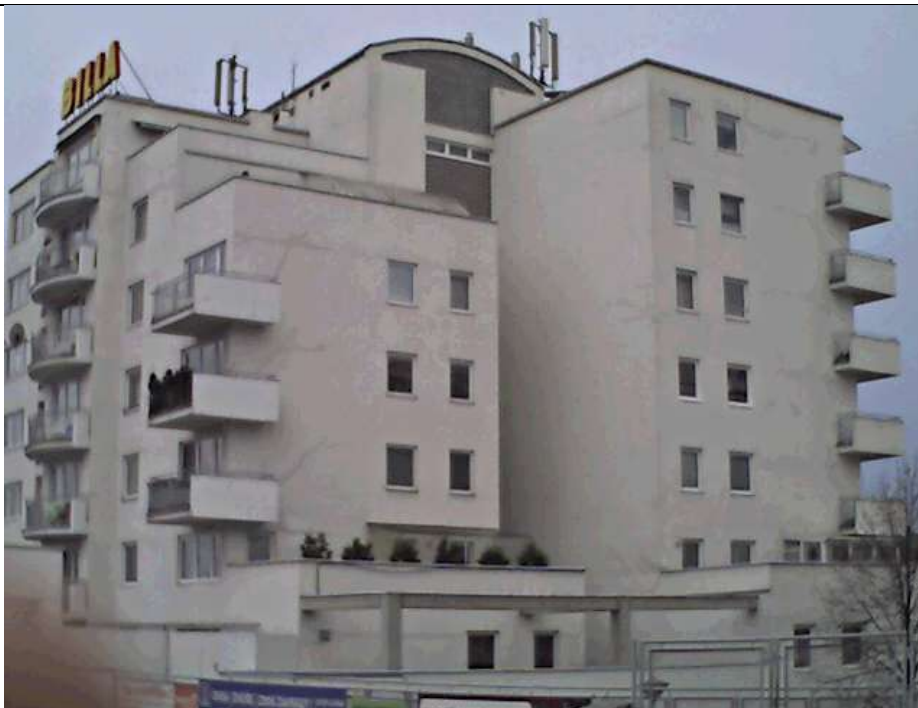
Foto č. 14: **Severní fasáda.** Reálný snímek termovizní kamerou
Zdroj: Fotodokumentace z místního šetření

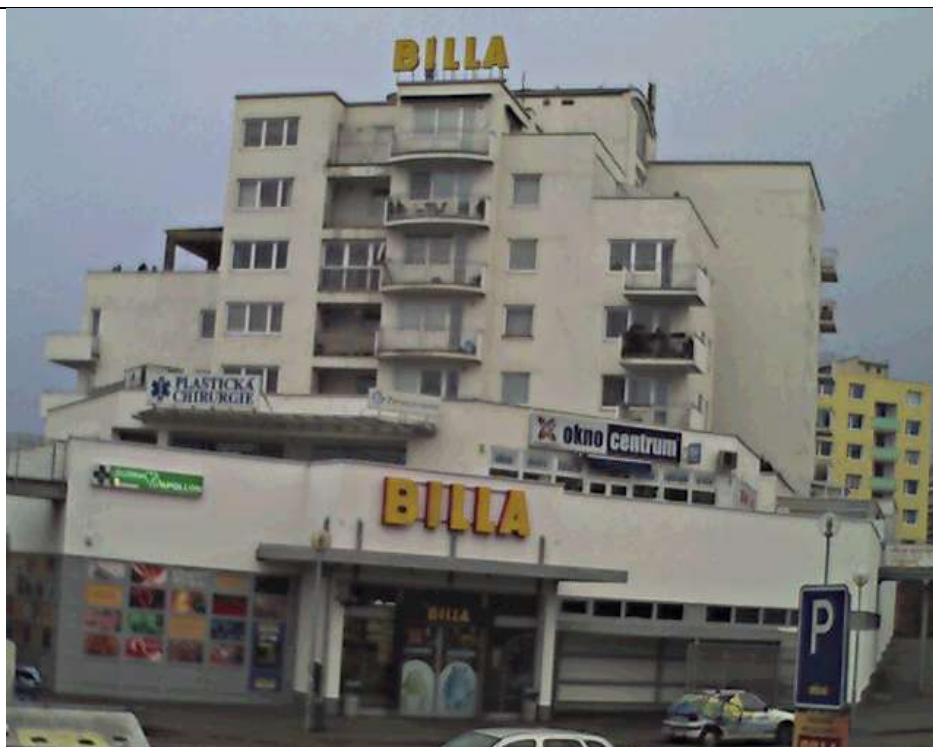
Foto č. 16: **Východní fasáda.** Reálný snímek termovizní kamerou
Zdroj: Fotodokumentace z místního šetření

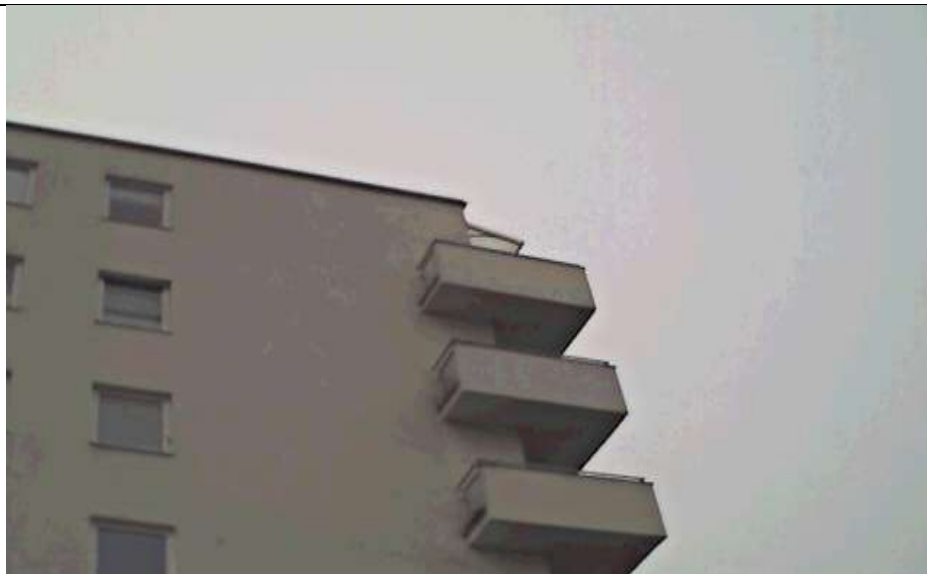
Foto č. 18: Detail **průniku balkónové desky fasádou**. Reálný snímek termovizní kamerou
Zdroj: Fotodokumentace z místního šetření

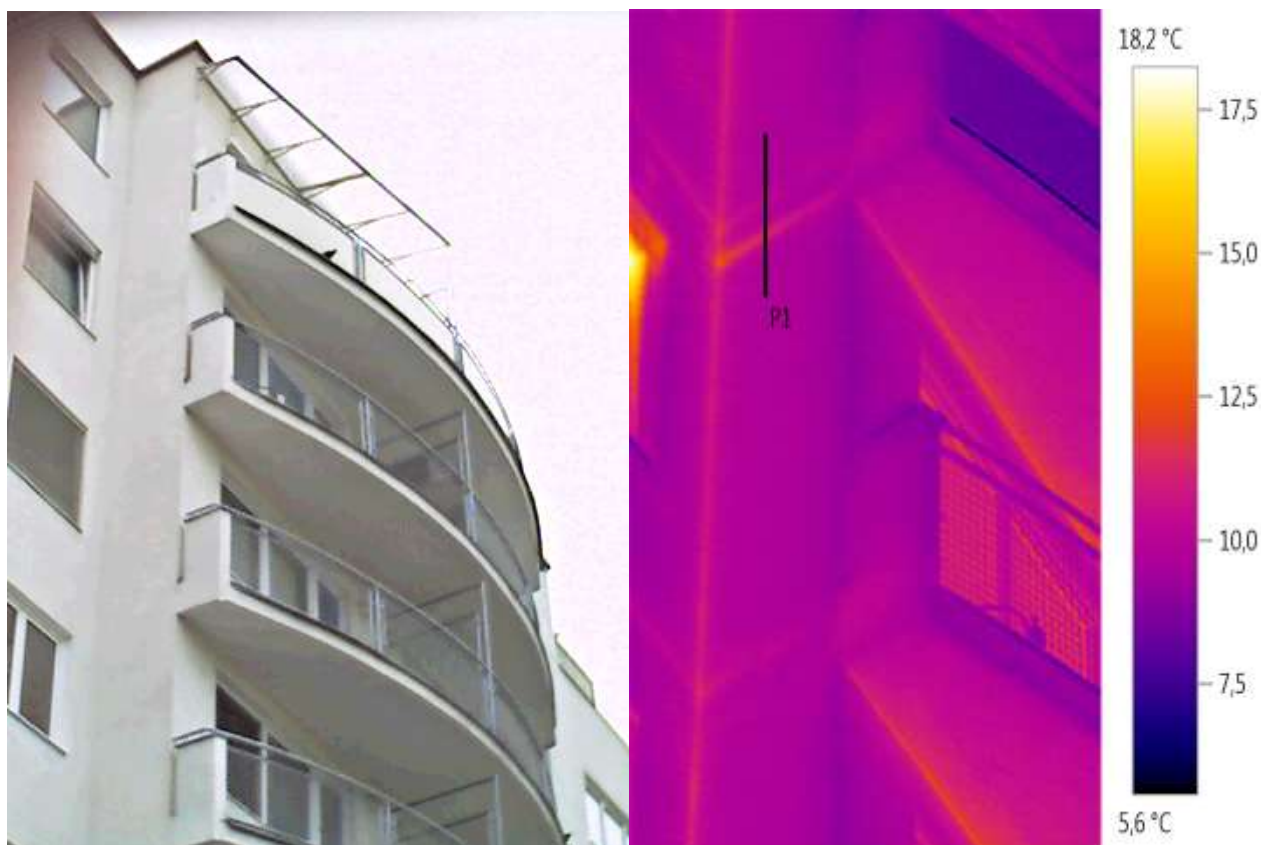
Foto č.21: **Detail fasády.** Reálný snímek termovizní kamerou
Zdroj: Fotodokumentace z místního šetření

Foto č.22: **Termovizní snímek detailu fasády**
s vyznačením přímky měření povrchové teploty
Zdroj: Fotodokumentace z místního šetření
